Estudios analíticos en el Pórtico de la Gloria. Metodología científica aplicada al seguimiento de los tratamientos de restauración

Estudio de los materiales del Pórtico de la Gloria

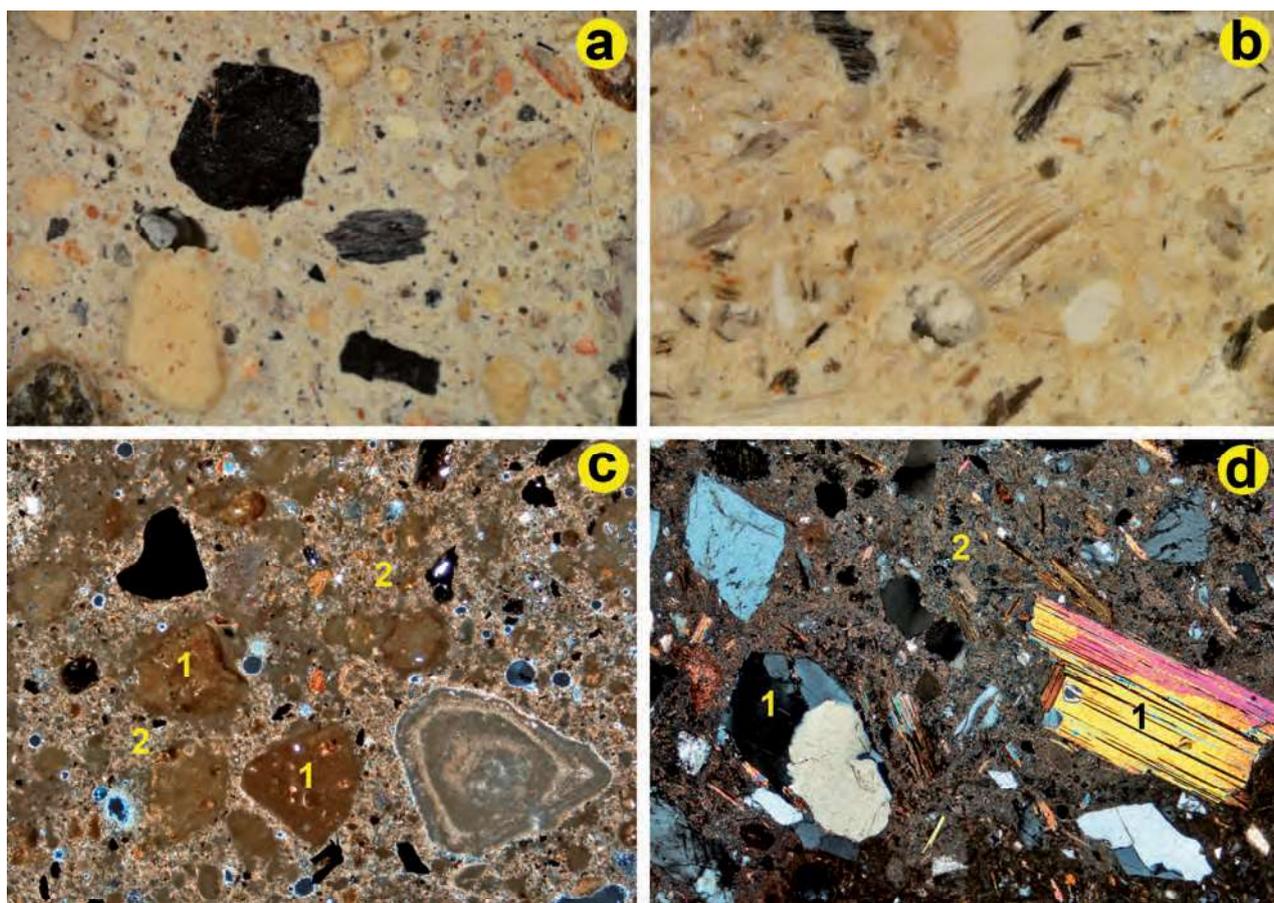
Figura 2. Imágenes correspondientes a morteros de junta del Pórtico de la Gloria. **a)** Imagen *de visu* de un mortero de cemento natural. **b)** Imagen *de visu* de un mortero de cal. **c)** Imagen microscópica de un mortero de cemento natural con fragmentos de margas no calcinadas (1) entre una masa de grano fino de composición silico-cálcica (2). **d)** Imagen microscópica de un mortero de cal con árido silíceo de naturaleza granítica (1) entre el ligante de cal (2).

2. Morteros de cal con árido silíceo y color amarillo, situados estratigráficamente por debajo de los morteros de cemento natural. Se trata de morteros cuyo ligante corresponde a una cal muy pura, con abundantes señales de recristalización, presencia de caliches carbonatados y árido heterométrico de naturaleza silícea —cuarzo, fragmentos de roca granítica, feldspatos y micas— procedente del machaqueo de rocas graníticas. Estos morteros, que aparecen sobre todo en el Pórtico propiamente dicho, se caracterizan por una notable descohesión granular, una elevada porosidad y por la presencia de abundantes microgrietas (fig. 2).

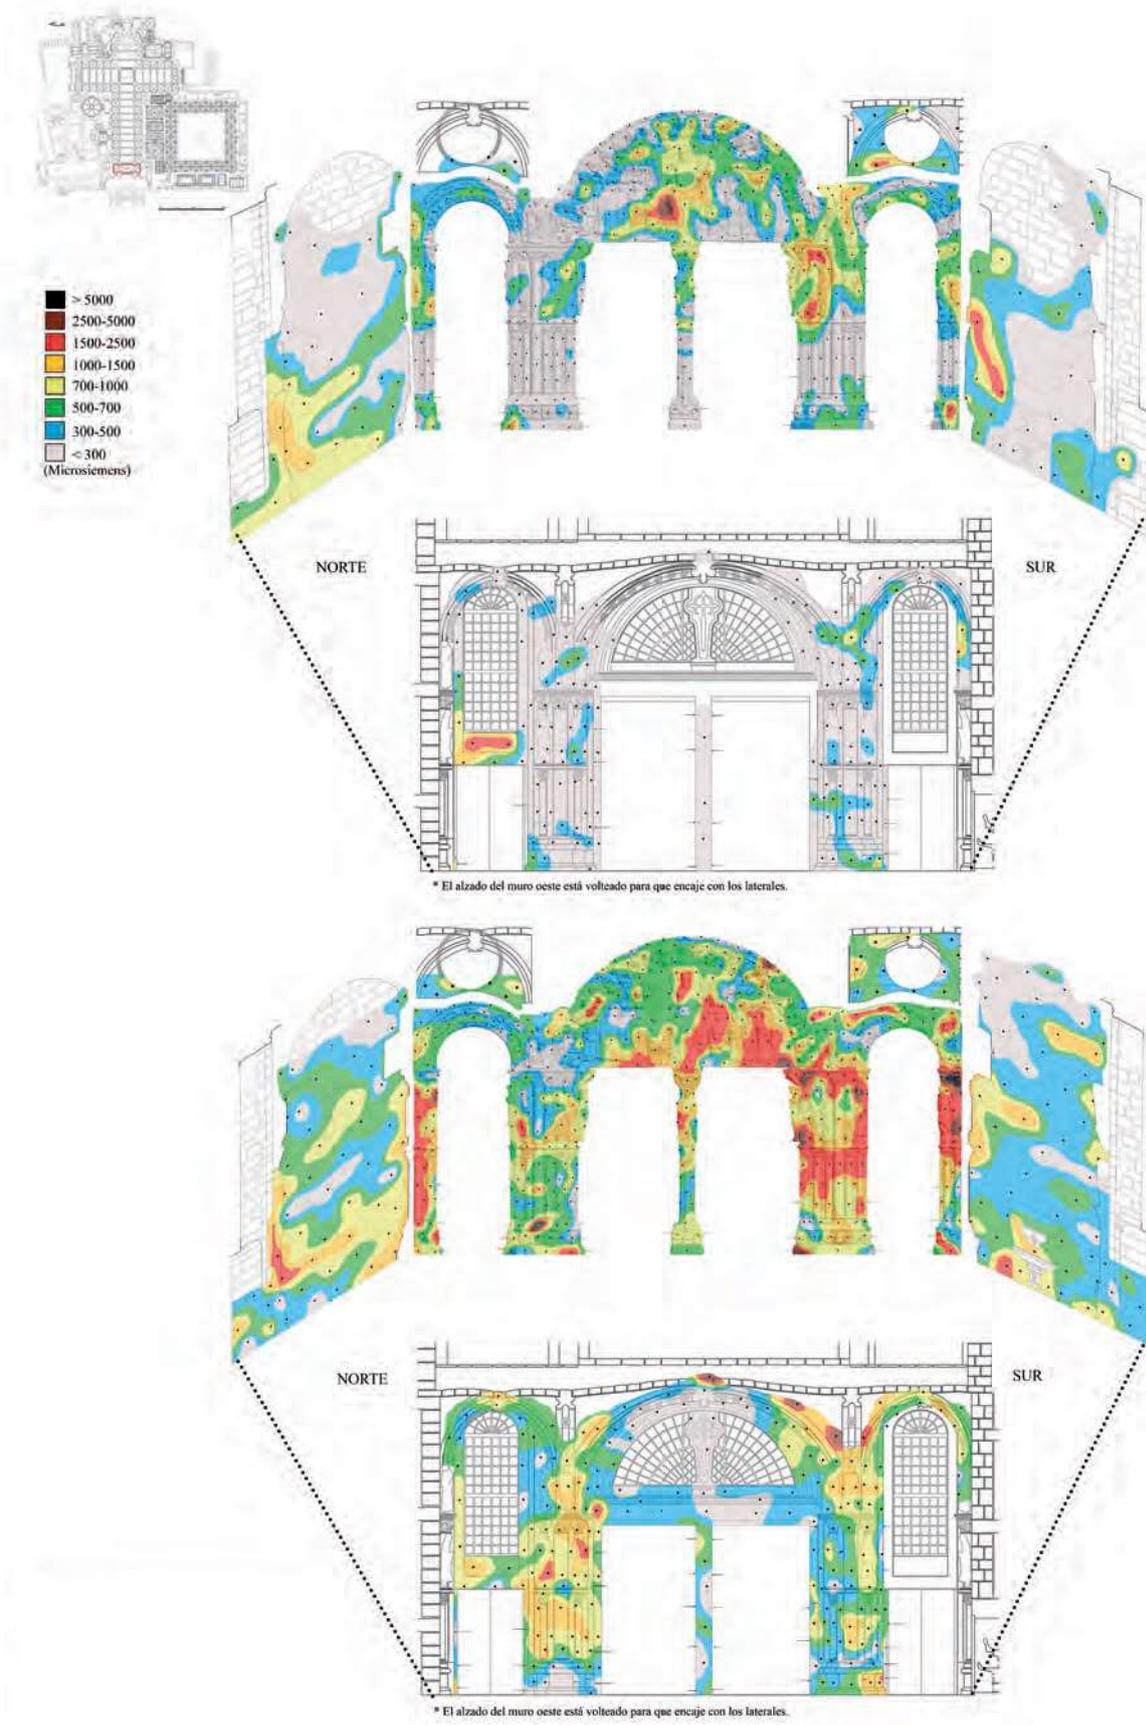
El estado inicial en 2015 reflejaba que el mayor contenido salino se concentraba en el Pórtico de la Gloria propiamente dicho y que los valores más elevados de salinidad se registraban en la mitad sur, con máximos registrados en diversos puntos de las figuras de los apóstoles. También se registraban concentraciones salinas elevadas en las zonas de encuentro con las paredes laterales y en el pilar sur. Es destacable la buena correlación existente entre zonas de máxima humedad y concentraciones salinas elevadas.

El estudio realizado en 2018, tras los trabajos de desalación efectuados en las zonas de máxima concentración salina cartografiadas en 2015, reveló una situación radicalmente diferente, pues los valores de conductividad elevada habían disminuido radicalmente y solo se registraron valores elevados de manera puntual en el tímpano, pilar sur y encuentros con los paramentos norte y sur, aunque los valores alcanzados eran muy inferiores. En consecuencia, se puede decir que las tareas de impermeabilización y aislamiento realizadas en los alrededores del Pórtico —torres, tribuna, etc.— y las tareas de limpieza y desalación llevadas a cabo en el Pórtico han sido efectivas (fig. 3).

Figura 3. Mapas de sales correspondientes al Pórtico de la Gloria y la contrafachada en 2015 (abajo) y 2018 (arriba). Obsérvese la disminución de los valores de conductividad tras la intervención. Elaborado por Geoartec.

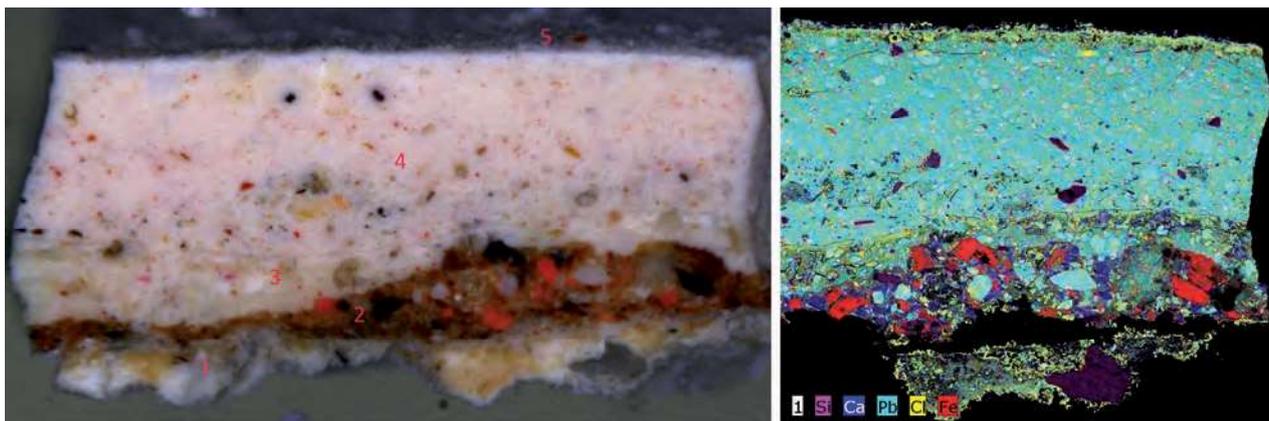
Figura 4. Fotografías de microscopía óptica y microscopía electrónica de una muestra de encarnación con albayalde, donde la parte superior e inferior aparece transformada en compuestos de cloro y plomo. Se observa la falta de adhesión de la encarnación inferior.

cromía donde existía una alteración de los pigmentos, como era el caso de la transmutación de la azurita a un cloruro de cobre verde o la posible transformación química de la azurita a malaquita. En las capas pictóricas que contienen cardenillo se apreció una coloración más parda en superficie causada por la oxidación de sus componentes. De manera diferente, existían tonos verdes superficiales ligados a la biocolonización. Asimismo, se analizaron en algunas capas superiores estratos continuos y homogéneos de oxalatos cálcicos con presencia de proteína, hecho que podría estar relacionado con la aplicación en superficie de materiales proteicos y su posterior degradación (figs. 4 y 5).

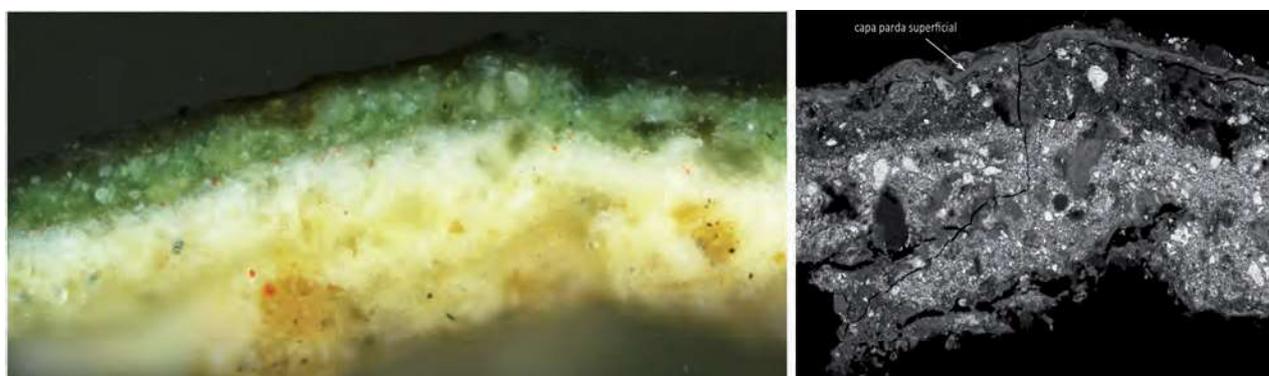
Figura 5. Fotografías de microscopía óptica y electrónica de una muestra parda verdosa. Se observa un fino estrato superficial que contiene cardenillo aglutinado con aceite de lino, de aspecto pardo oxidado.

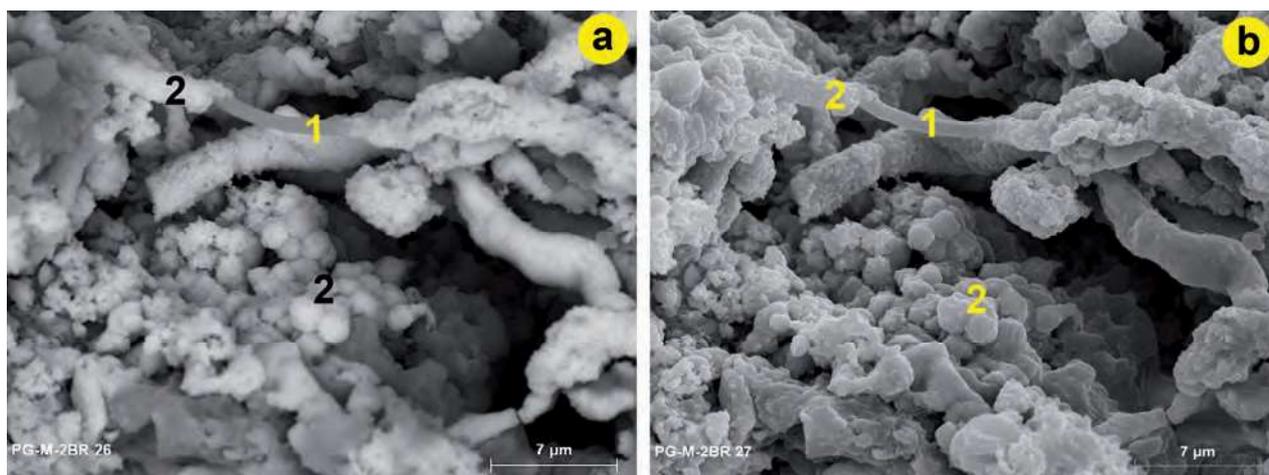
De una manera resumida se puede señalar que, desde los primeros estudios realizados, se comprobó que en todas las muestras en las que había compuestos con alto contenido en plomo, este aparecía en mayor o menor medida alterado al transformarse en compuestos de naturaleza clorada. Esta situación era particularmente alarmante, como cabe suponer, en las encarnaciones (fig. 6). Estas alteraciones suponen:

Figura 6. Imágenes SEM equivalentes realizadas con la señal de electrones retrodispersados (a) y electrones secundarios (b). Obsérvese la presencia de restos biológicos (1), total o parcialmente recubiertos de compuestos enriquecidos en cloro y plomo (2).

- a) La transformación de los compuestos originales —albayalde, principalmente— en otros compuestos —cloruros y cloro carbonatos de plomo— con el consiguiente aumento de porosidad, microfisuración y descohesión interna.

- c) La ausencia de halita (ClNa) en el entorno del Pórtico, relacionable con aguas subterráneas o meteóricas, hace que relacionemos los altos contenidos en cloro con intervenciones sobre el Pórtico (lavado con lejías, limpiezas con ácido, eliminación de biodeterioro, etc.).

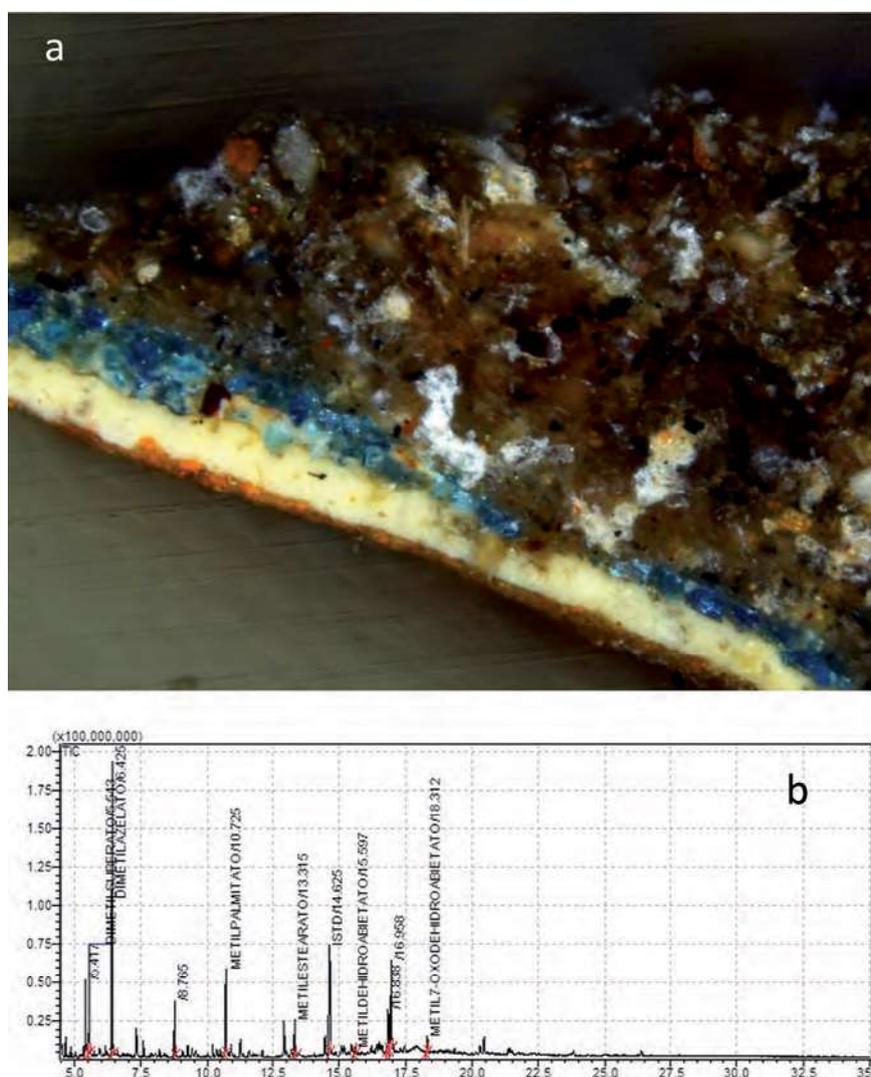
Asimismo, se identificaron recubrimientos oleosos sobre la superficie de la policromía y sobre la piedra no policromada, aplicados posiblemente como tratamientos de protección. Estos materiales favorecen la adhesión de las partículas de suciedad superficial y se oxidan con el paso del tiempo, enmascarando y oscureciendo la policromía, además de crear capas impermeables que impiden la transpiración de la piedra. En este caso se detectó aceite secante (aceite de lino), resina de colofonia, cera de abejas y parafinas (fig. 7).

Figura 7. a) Fotografía de microscopía óptica de una muestra con una capa parda de aceite secante y resina de colofonia sobre una capa pictórica azul. b) Cromatograma de gases del aceite secante y resina de colofonia.

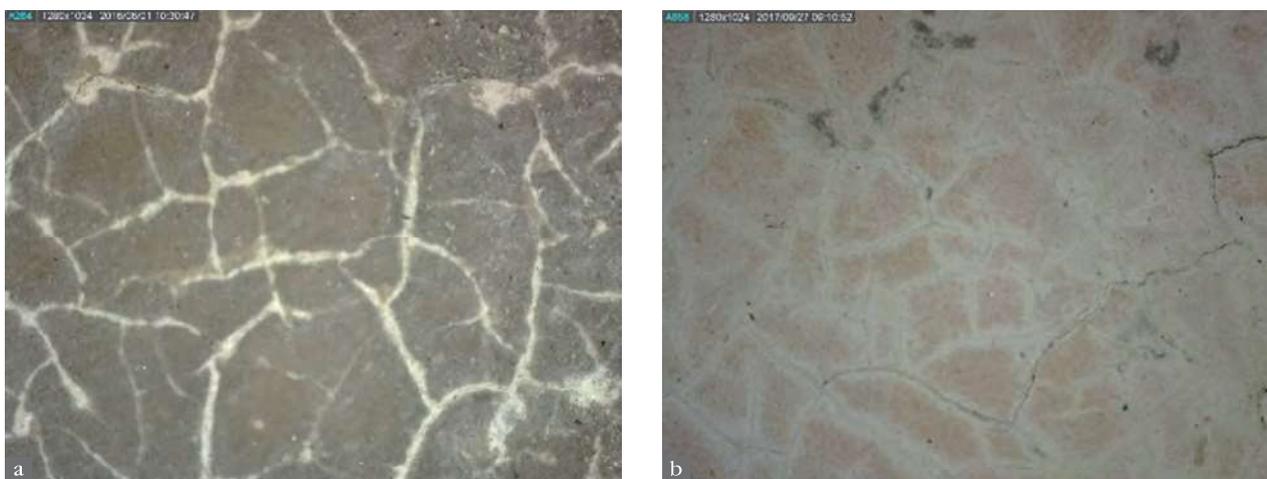
Figura 8. Detalle de la policromía de la encarnación. Imagen obtenida mediante videomicroscopio del área de ensayo de la policromía. **a)** Antes del tratamiento de limpieza. **b)** Después del tratamiento.

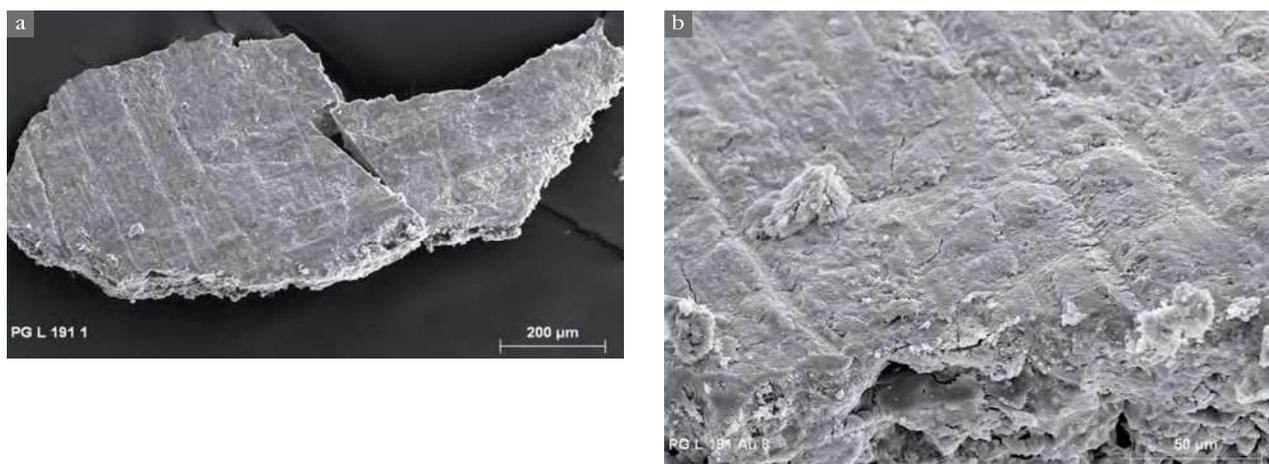
En el caso de la goma abrasiva, el resultado de la acción mecánica se valoró esencialmente con técnicas microscópicas. En general, este tratamiento de limpieza mecánica permite eliminar de manera gradual y selectiva el estrato superficial sin alterar las propiedades morfológicas y ópticas de la policromía. Únicamente en aquellas zonas debilitadas, debido a la alteración del blanco de plomo por presencia de compuestos de cloro, se observaba cómo la fricción producida por la goma provocaba un cambio en la morfología del estrato pictórico. Como ejemplo, se ilustra el estudio realizado mediante SEM de la superficie de una muestra de policromía de encarnación extraída tras la limpieza con goma abrasiva. En la imagen de la figura 9a se aprecia la existencia de un estriado que, de acuerdo con la composición química elemental, afecta principalmente a una capa de ennegrecimiento superficial que aparece desgastada y aplastada por la acción mecánica de la goma. En la figura 9b se observa con más detalle la existencia de un estriado, con una dirección predominante, si bien se distinguen, al menos, dos direcciones más subordinadas. Se puede constatar

Figura 9. a) Muestra de policromía extraída después del tratamiento de limpieza para su estudio de laboratorio, limpieza con goma abrasiva. Imagen SEM general de la muestra en modo electrones secundarios. b) Estrías superficiales sobre la muestra examinada al microscopio electrónico.

que el efecto abrasivo alcanzado con esta limpieza supone la aparición de la policromía aproximadamente en un 15% de la muestra. En general, la profundidad de las estrías es de 5 µm, con una anchura máxima inferior a las 20 µm. Otros aspectos que se pueden apreciar son la compactación y agrietamiento de la capa o el efecto puntual de trituración mecánica de algunos granos de pigmentos. A partir de los resultados obtenidos para este caso se considera que el sistema proporciona un grado de limpieza adecuado, pero no óptimo, ya que existen señales abrasivas que afectan a la policromía.

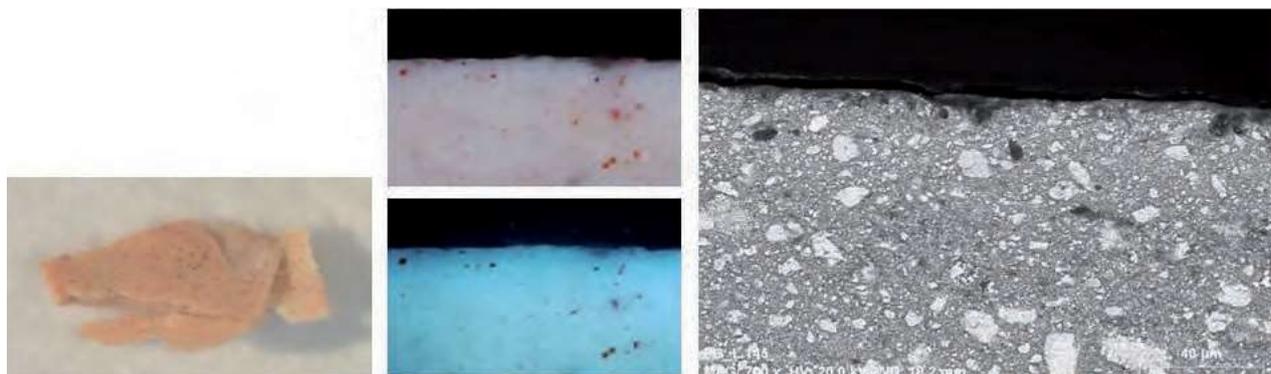
La figura 11 corresponde al estudio de la muestra de policromía extraída después del tratamiento de limpieza con el sistema gelificado. Las observaciones iniciales de la superficie, así como el estudio estratigráfico, muestran que se produce la remoción de la capa superficial respetando totalmente la integridad de la capa de policromía. El nivel de limpieza es adecuado, ya que permite conservar un fino estrato de la capa de recubrimiento en contacto con la policromía.

Figura 11. Imagen de la superficie de la muestra de policromía después del tratamiento de limpieza observada con MO vis-UV y SEM. El tratamiento de limpieza permite conservar un fino estrato de depósito respetando la integridad de la policromía.

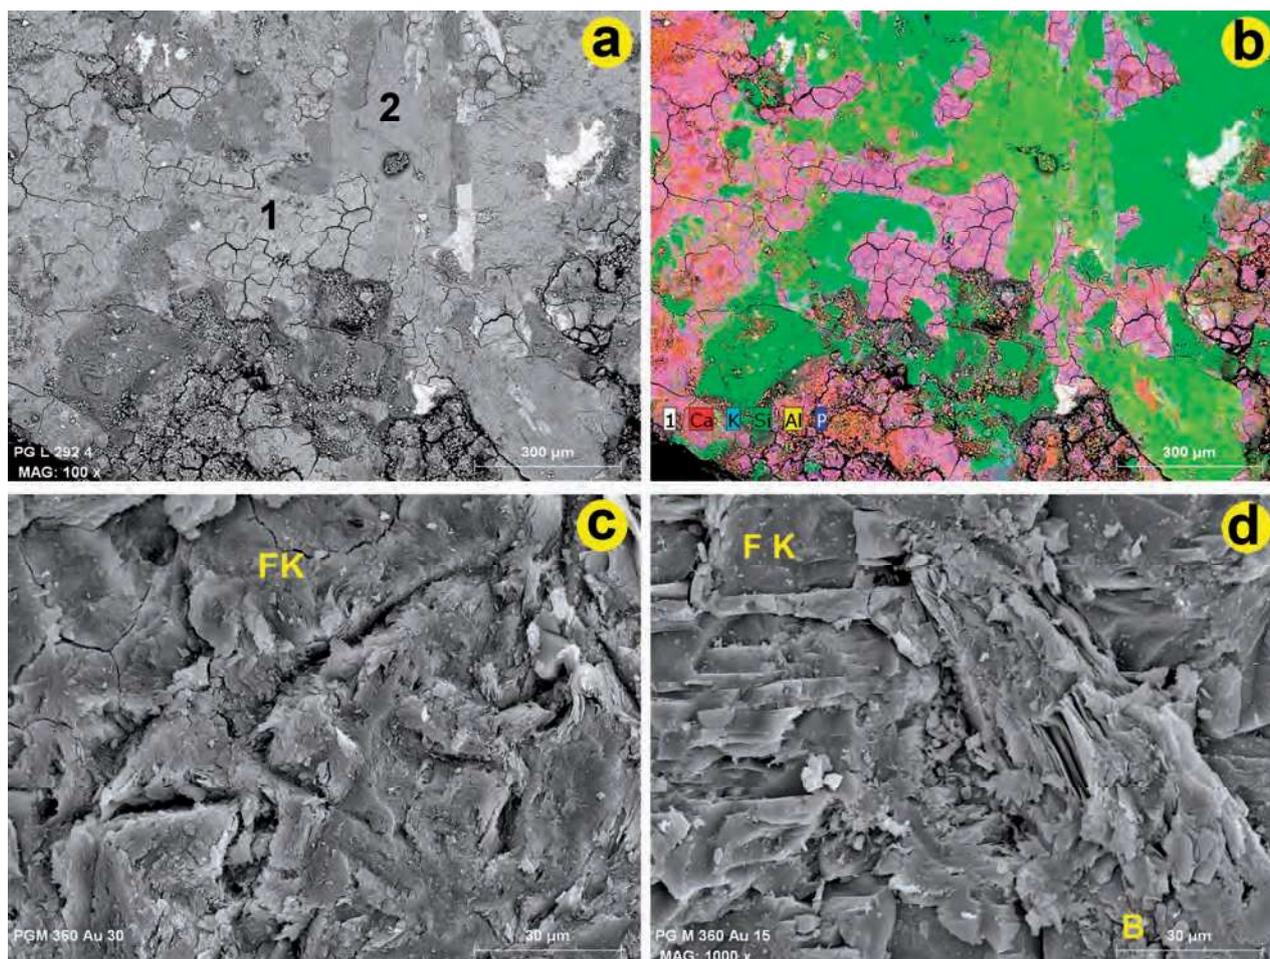
Teniendo en cuenta la escasa efectividad de otros métodos de limpieza, el estado de alteración superficial de la roca granítica antes de la limpieza, la eliminación de la costra, la nula variación de la porosidad superficial y que la incidencia de los microabrasivos sobre el material pétreo se limita a pequeñas microerosiones, se concluyó que la limpieza con microabrasión controlada a baja presión podría ser una limpieza adecuada para los zócalos considerados (fig. 12). Debemos señalar, por último, que para minimizar la incidencia del polvo generado como consecuencia del

Figura 12. Imágenes correspondientes a la limpieza mediante microabrasión. **a)** Costra de fosfato cálcico (1) sobre la roca granítica (2). **b)** Mapa con la distribución de elementos de la imagen anterior. **c)** Feldespato potásico en zona no limpiada con evidentes señales de microcorrosión. **d)** Cristales de feldespato potásico y biotita con señales erosivas en la zona limpia.

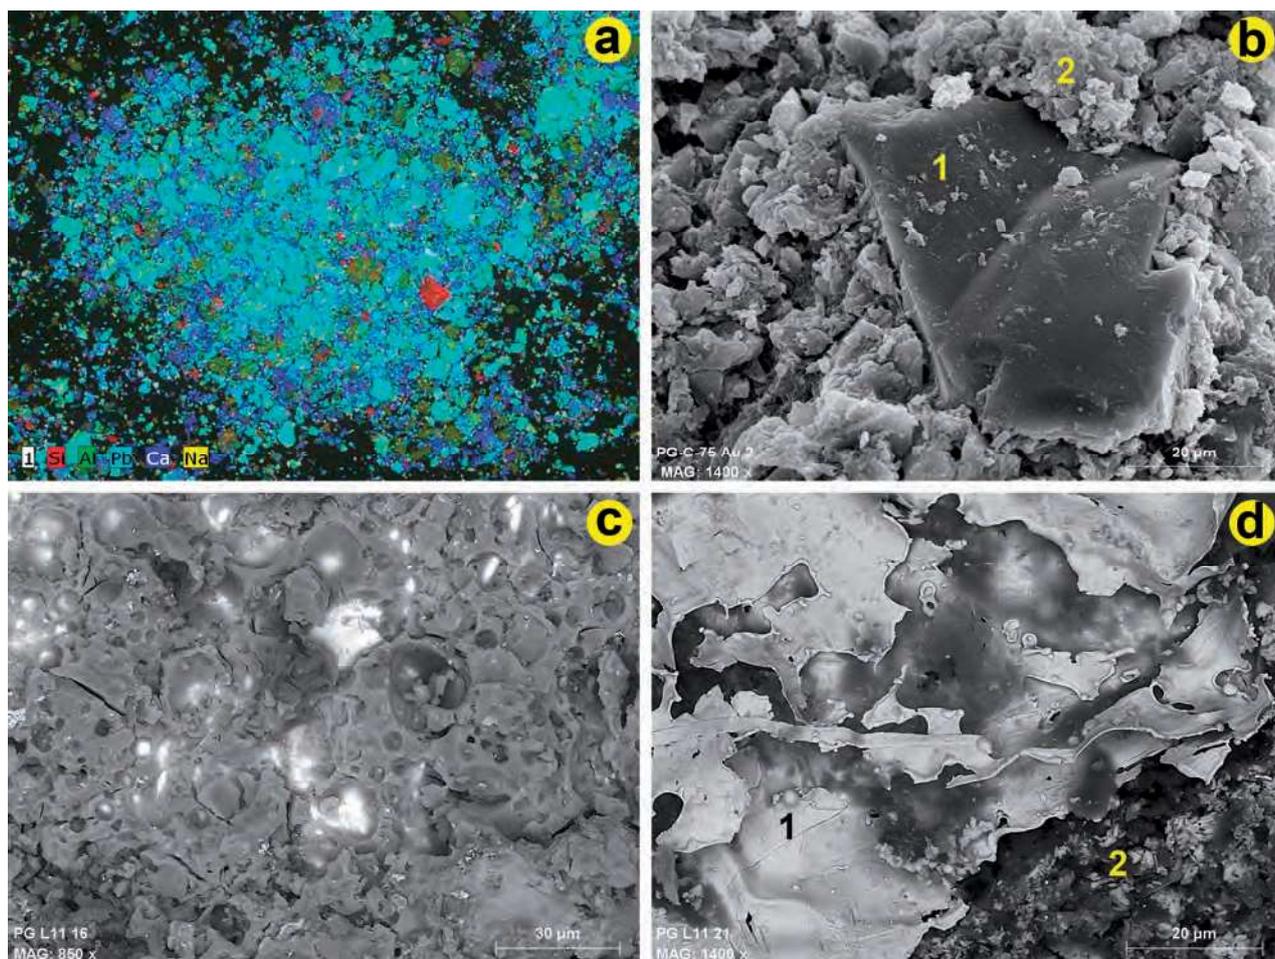
Figura 13. Imágenes correspondientes a la limpieza láser: **a)** Mapa con la distribución de elementos correspondiente al material ablacionado —cloruros de plomo y yeso principalmente—. **b)** Grano de lapislázuli (1) sin afección tras la limpieza, entre albayalde (2). **c)** Degradación térmica de una capa de asiento con alto contenido orgánico. **d)** Láminas de oro (1) con texturas de fusión y formación de gotas sobre una capa parda (2).

De forma complementaria se recogieron micromuestras en el monumento del material considerado antes y después de la limpieza, para ser analizadas posteriormente en el laboratorio de manera comparativa. El objetivo era valorar cuestiones como el material que se pretendía eliminar, el grado de homogeneidad conseguido en la limpieza, las modificaciones de textura de la superficie —porosidad, rugosidad, microfisuración, etc.—, la afectación térmica en los componentes —fusión de partículas minerales o metálicas, degradación de componentes orgánicos—, las modificaciones composicionales de algún componente, etc. (fig. 13).

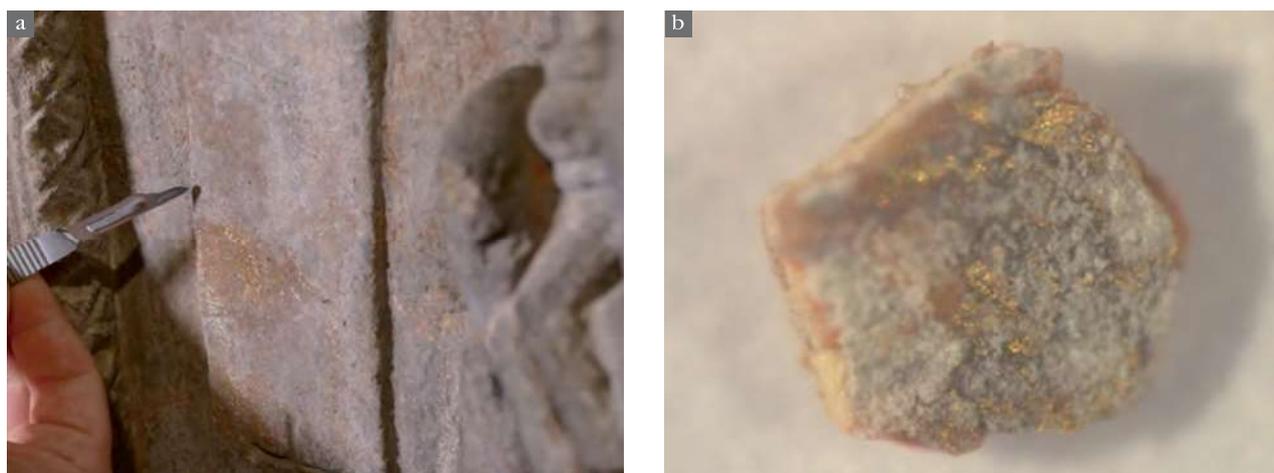
A diferencia de las encarnaciones, las policromías y los dorados en diversos elementos escultóricos del Pórtico presentaban un estrato de recubrimiento orgánico oscurecido de naturaleza oleosa. Para estas superficies, los sistemas de limpieza fueron principalmente los geles de Wolbers aplicados con diferentes aditivos dentro de un intervalo de pH de seguridad. Como en el caso anterior, la evaluación de la limpieza se realizó mediante un control en la obra y en el laboratorio utilizando las diferentes técnicas de estudio. Como se muestra en la figura 14, la superficie presentaba este fino es-

Figura 14. a) Superficie dorada que presenta un fino estrato de recubrimiento de naturaleza oleosa y depósitos de compuestos inorgánicos. b) Muestra de referencia antes de la aplicación de un gel de Wolbers.

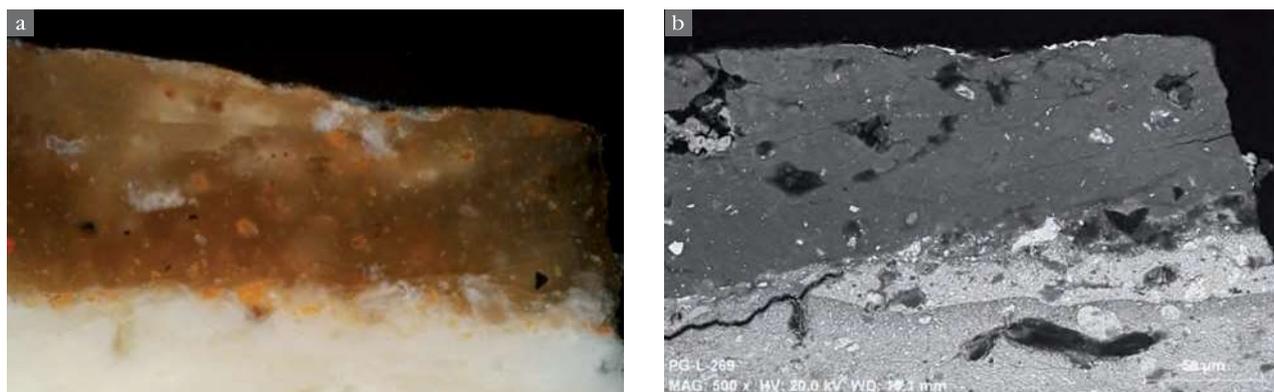
Figura 16. Detalle de la sección estratigráfica de la muestra extraída después del tratamiento de limpieza con un gel de Wolbers, obtenida mediante microscopía óptica (a) y microscopía electrónica de barrido en modalidad electrones retrodispersados (b).

trato orgánico con depósitos de componentes de naturaleza inorgánica —carbonatos y sulfatos de calcio, silicatos—. En el estudio estratigráfico realizado mediante microscopía óptica y SEM (figs. 15 y 16) se observa que el gel de Wolbers gradualmente elimina casi por completo el estrato superficial sin afectar a la conservación del dorado. Asimismo, los resultados cromatográficos indicaron

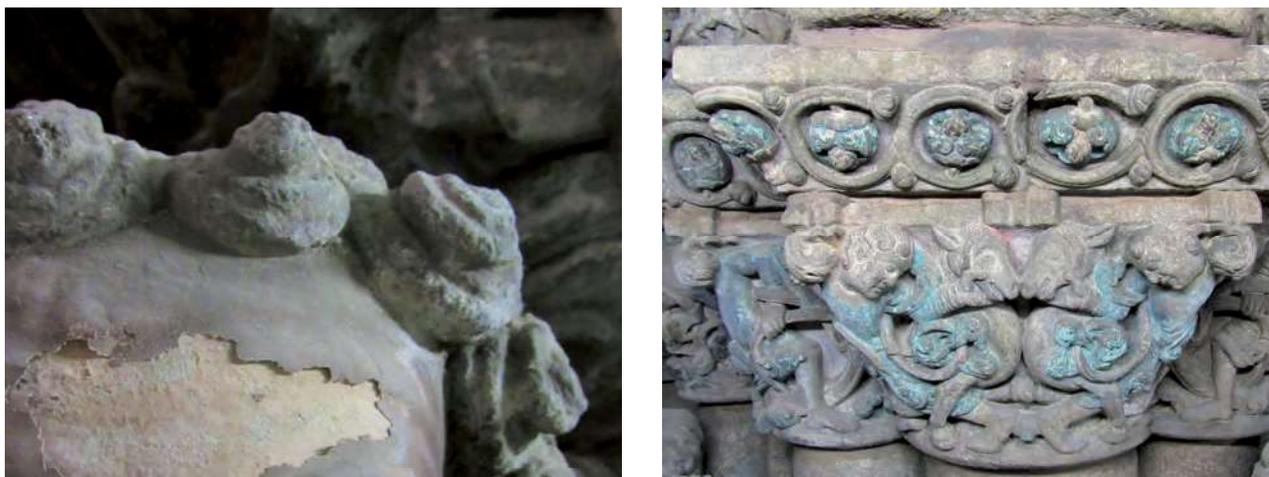
Los recubrimientos policromos del Pórtico de la Gloria forman una compleja estructura de policromías y repolicromías de cuatro a cinco estratos que presentaban antes de la restauración un estado de conservación crítico, heterogéneo y muy complejo. Estas presentaban fallos adhesivos y cohesivos de forma heterogénea y combinados con daños, como levantamientos, disgregación y pulverulencia (fig. 17).

Las oscilaciones termohigrométricas, la exposición a los elevados niveles de humedad del clima, la condensación, la infiltración de agua de lluvia y la cristalización de sales han determinado el desprendimiento de los estratos pictóricos. Dicha falta de estabilidad suele estar producida también por la sinergia de una serie de factores que pueden ser tanto de tipo químico —degradación del aglutinante, formación de compuestos de reacción o de contaminantes— como físico-mecánico —rigidez excesiva, tensiones mecánicas, presión por migración de compuestos—, a los que hay que añadir la actividad biológica, junto al agravamiento por intervenciones con limpiezas agresivas y tratamientos biocidas.

Figura 17. Detalles del estado de conservación de las policromías.

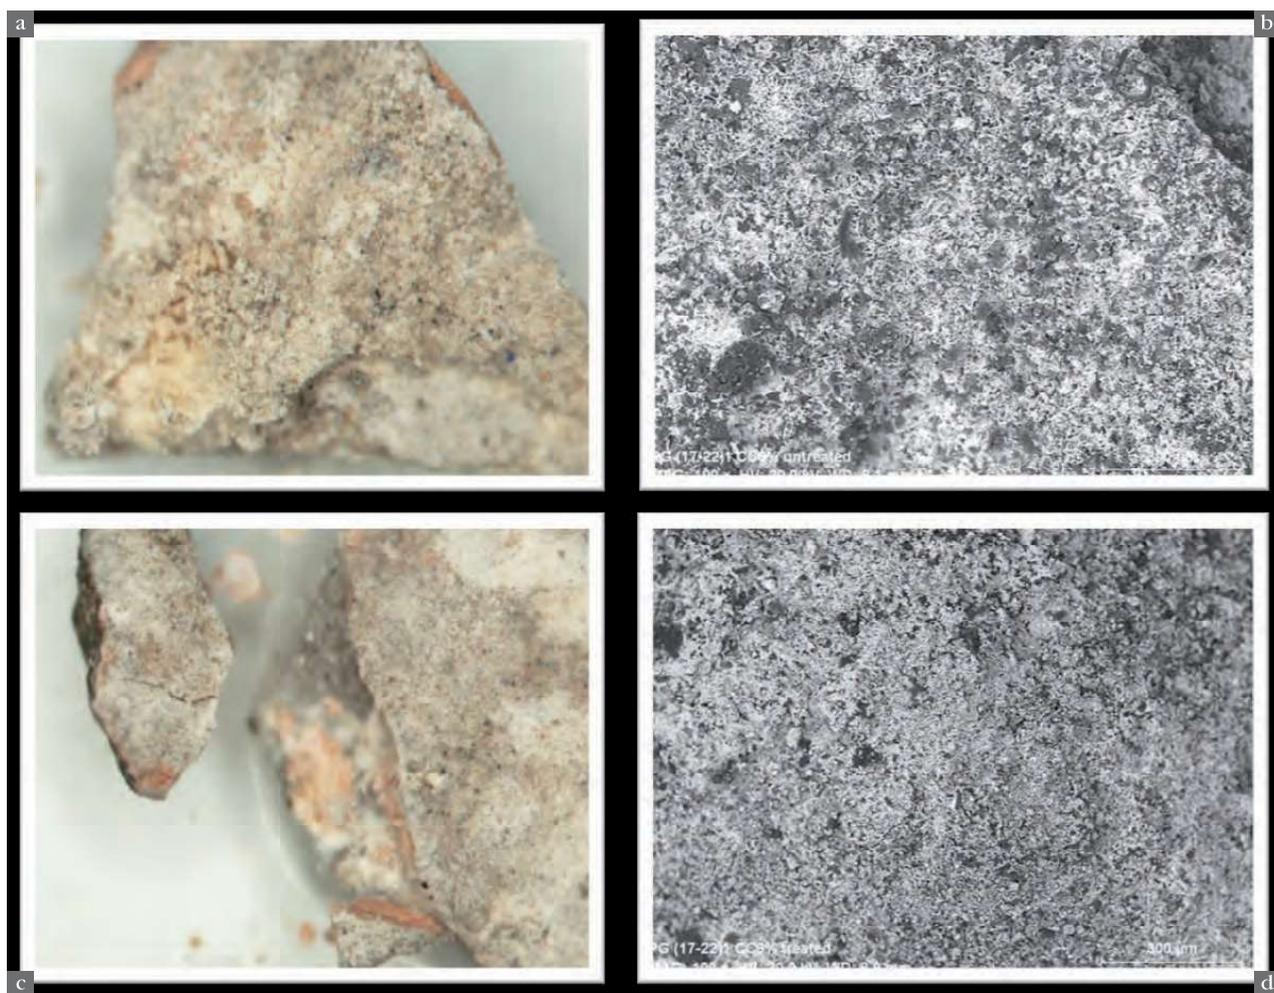
Figura 18. Estudio de la aplicabilidad en los tratamientos de consolidación y adhesión de las colas proteicas en fragmentos de encarnaciones del Pórtico. Observaciones de la superficie con microscopía estereoscópica y microscopía electrónica de barrido. Imágenes **a)** y **b)** Antes del tratamiento. Imágenes **c)** y **d)** Después del tratamiento.

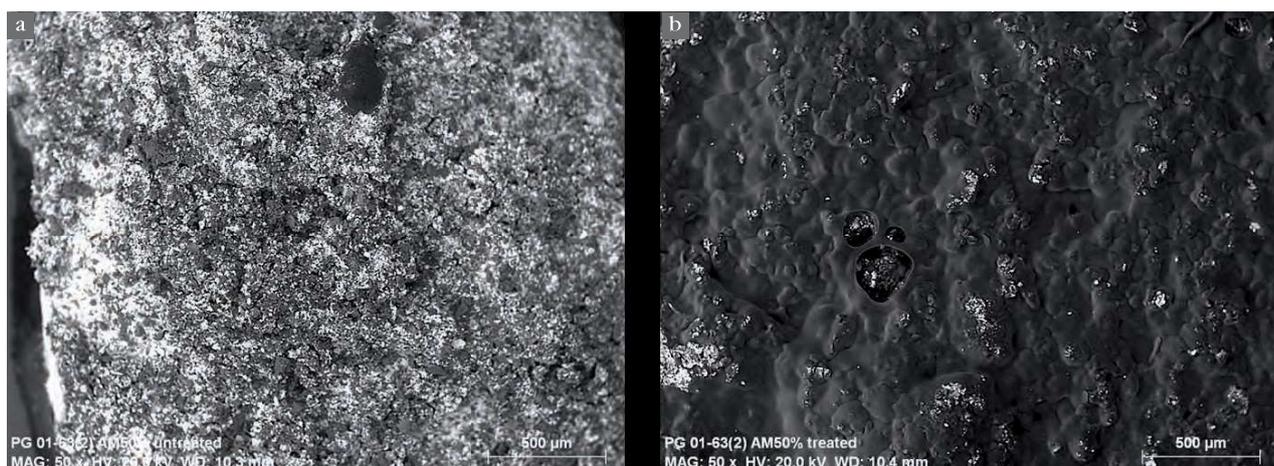
Por lo que se refiere al estudio de la viabilidad de los materiales testados, cabe señalar que todos ellos aportaron un nivel adhesivo suficiente en términos de resistencia a la separación, con excepción del consolidante inorgánico Nanorestore[®]. Aquellos que favorecieron una mayor unión adhesiva entre la pintura y el granito fueron la cola de conejo y el Acril[®] ME —uniones heterogéneas—. La cola de esturión proporcionó tensiones de rotura más bajas. Respecto a su viabilidad como consolidantes, destaca la afinidad de las colas proteicas, sobre todo la de conejo, en cuanto a la mejora de la cohesión de la imprimación de blanco de plomo disgregada. Las colas no aportaban variaciones estéticas, mantenían la porosidad de las muestras y contribuían a mejorar la resistencia al corte (fig. 18). La sensibilidad a la humedad respecto a la hinchazón de los *films* podría afectar a su capacidad adhesiva, por lo que serían aconsejables controles periódicos y tratamientos puntuales de mantenimiento. La limitada capacidad de penetración de la microemulsión acrílica Acril[®] ME pudo observarse mediante MEB, debido a la formación de *films* poliméricos superficiales que engloban las superficies, unidas a un oscurecimiento de la muestra (fig. 19). Este venía ligado muchas veces al incremento del brillo de las anteriores.

Figura 19. Estudio de la aplicabilidad en los tratamientos de consolidación y adhesión con Acril® ME. Observaciones de la superficie con microscopía electrónica de barrido. **a)** Antes del tratamiento. **b)** Después del tratamiento.

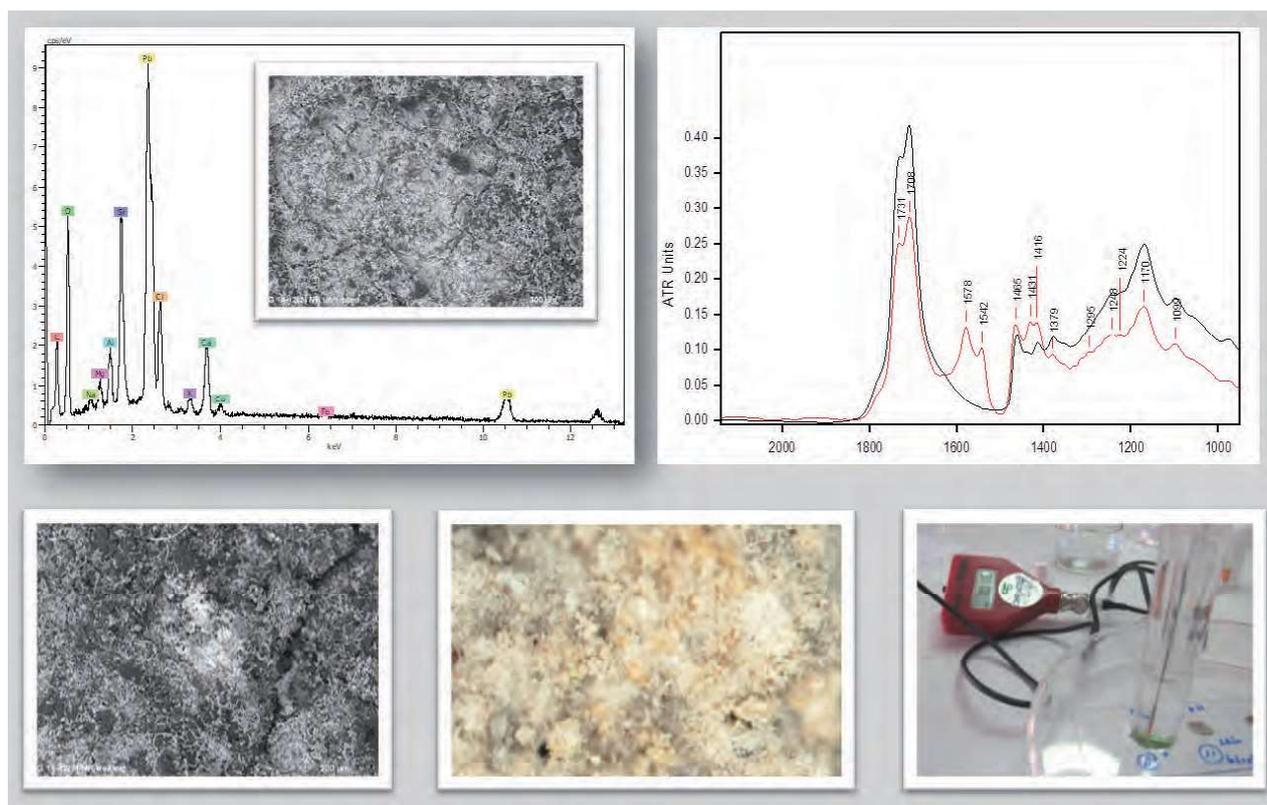
materiales constitutivos. La detección de bandas a 1580 y 1570 cm^{-1} indicaba una posible formación de carboxilatos relacionada con la saponificación de los aceites constitutivos (fig. 20).

Figura 20. Ejemplo del estudio de la aplicabilidad del Nanorestore® sobre un fragmento de policromía con imprimación alterada. La evaluación se ha realizado mediante un estudio con técnicas microscópicas, espectroscópicas y mediciones del pH.
