Estudios analíticos en el Pórtico de la Gloria. Metodología científica aplicada al seguimiento de los tratamientos de restauración

Estudio de los materiales del Pórtico de la Gloria

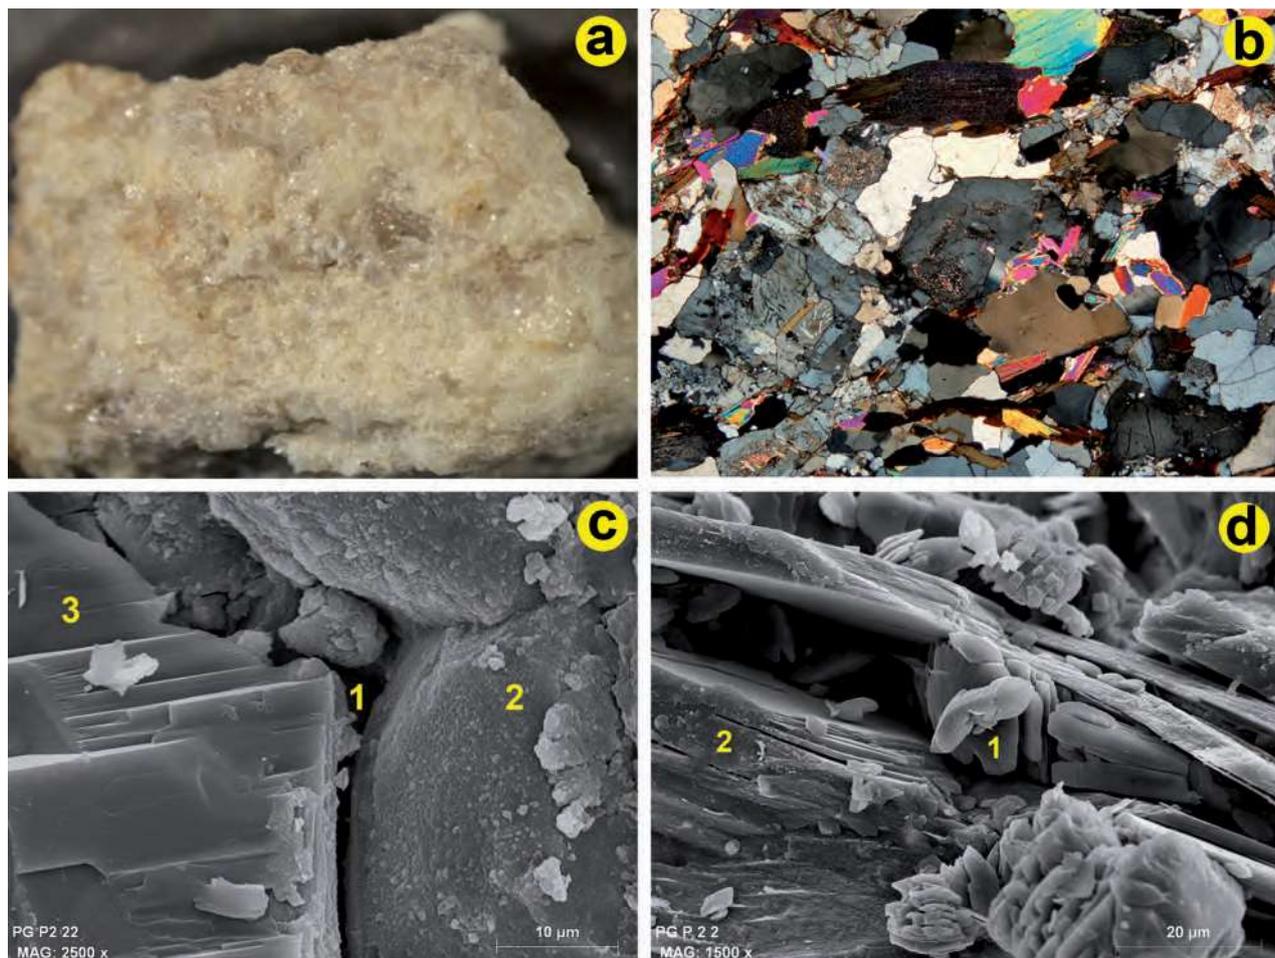
Así, el material pétreo empleado en el Pórtico de la Gloria corresponde mayoritariamente a rocas graníticas con distintas características (Torre, 2011; Morabito, 2011). El tipo de roca granítica empleada depende, en primer lugar, de su uso en el monumento —sillares lisos, molduras, esculturas, etc.— y, en segundo lugar, de su ubicación en el Pórtico central o en los pórticos laterales —cronología—. De manera general todas las rocas son clasificables petrográficamente como granitos en sentido estricto, si bien se diferencian al menos tres variedades: un granito de tamaño de grano medio a grueso, con alto contenido en feldespato potásico que se emplea en la sillería de los muros y en sillares lisos de la parte inferior y media de fachada y contrafachada; un granito de grano fino, muy leucocrático y homogéneo, empleado en algunas columnas y trabajos escultóricos y decorativos, y por último, un granito con tamaño de grano fino a medio y color pardo amarillento, empleado fundamentalmente en labores escultóricas, pero que también se usa para labores de sillería o en molduras (fig. 1).

Figura 1. Imágenes correspondientes al material granítico. **a)** Granito leucocrático de las arquivoltas del arco izquierdo. **b)** Imagen microscópica de un granito de dos micas. **c)** Uniones intercristalinas abiertas (1) entre un cristal de albita (2) y cuarzo (3). **d)** Imagen SEM de detalle correspondiente a yeso (1) cristalizado entre los planos de exfoliación de moscovita (2).

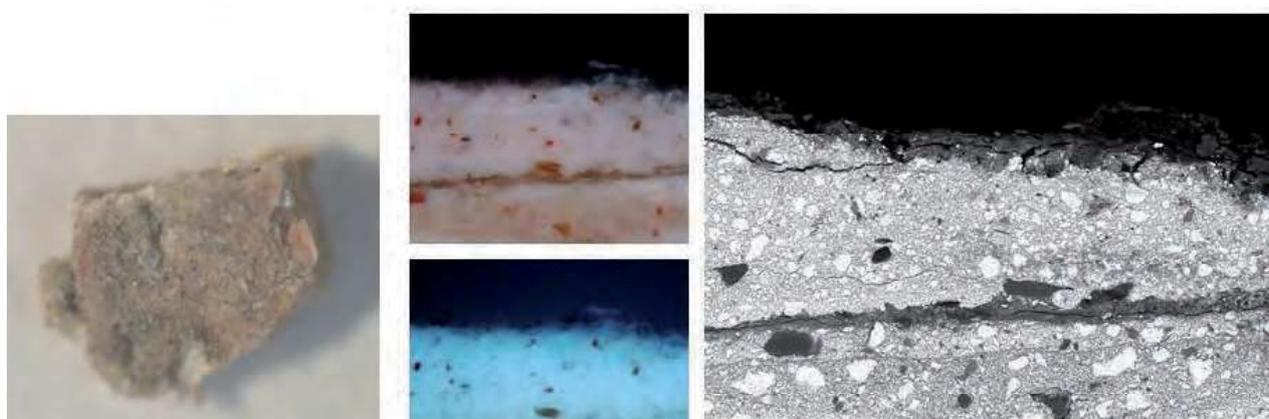
Por otro lado, los hidrogeles se utilizaron en las áreas más alteradas por mecanismos de disgregación y pulverización, donde la aplicación de la goma abrasiva presentaba un alto riesgo para la conservación de la policromía. Las imágenes de la figura 10 corresponden a la micromuestra de policromía de referencia antes de la limpieza. Tanto en las imágenes de microscopía estereoscópica como en las imágenes de la sección estratigráfica estudiada mediante microscopía óptica y electrónica se observa el estrato oscuro superficial.

Figura 10. Imagen de la superficie de la muestra de policromía de referencia observada con microscopía estereoscópica y estudio estratigráfico con microscopía óptica (MO vis-UV) y microscopía electrónica de barrido (SEM).

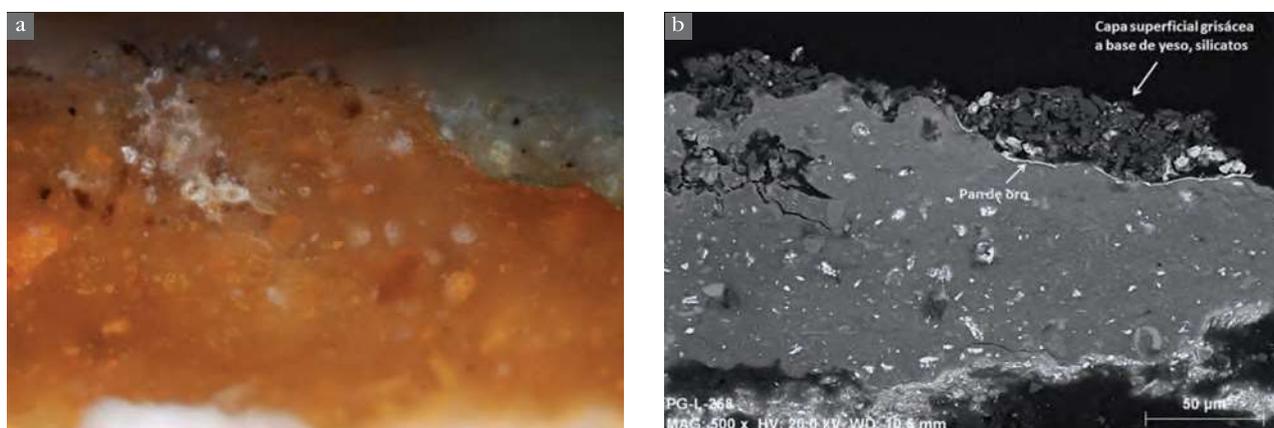
Figura 15. Detalle de la sección estratigráfica de la muestra de referencia obtenida mediante microscopía óptica (a) y microscopía electrónica de barrido en modalidad electrones retrodispersados (b).

trato orgánico con depósitos de componentes de naturaleza inorgánica —carbonatos y sulfatos de calcio, silicatos—. En el estudio estratigráfico realizado mediante microscopía óptica y SEM (figs. 15 y 16) se observa que el gel de Wolbers gradualmente elimina casi por completo el estrato superficial sin afectar a la conservación del dorado. Asimismo, los resultados cromatográficos indicaron
